沪蔬通二期市场北部停车场区域测绘

技术报告

南通市测绘院有限公司

2022 年 08 月

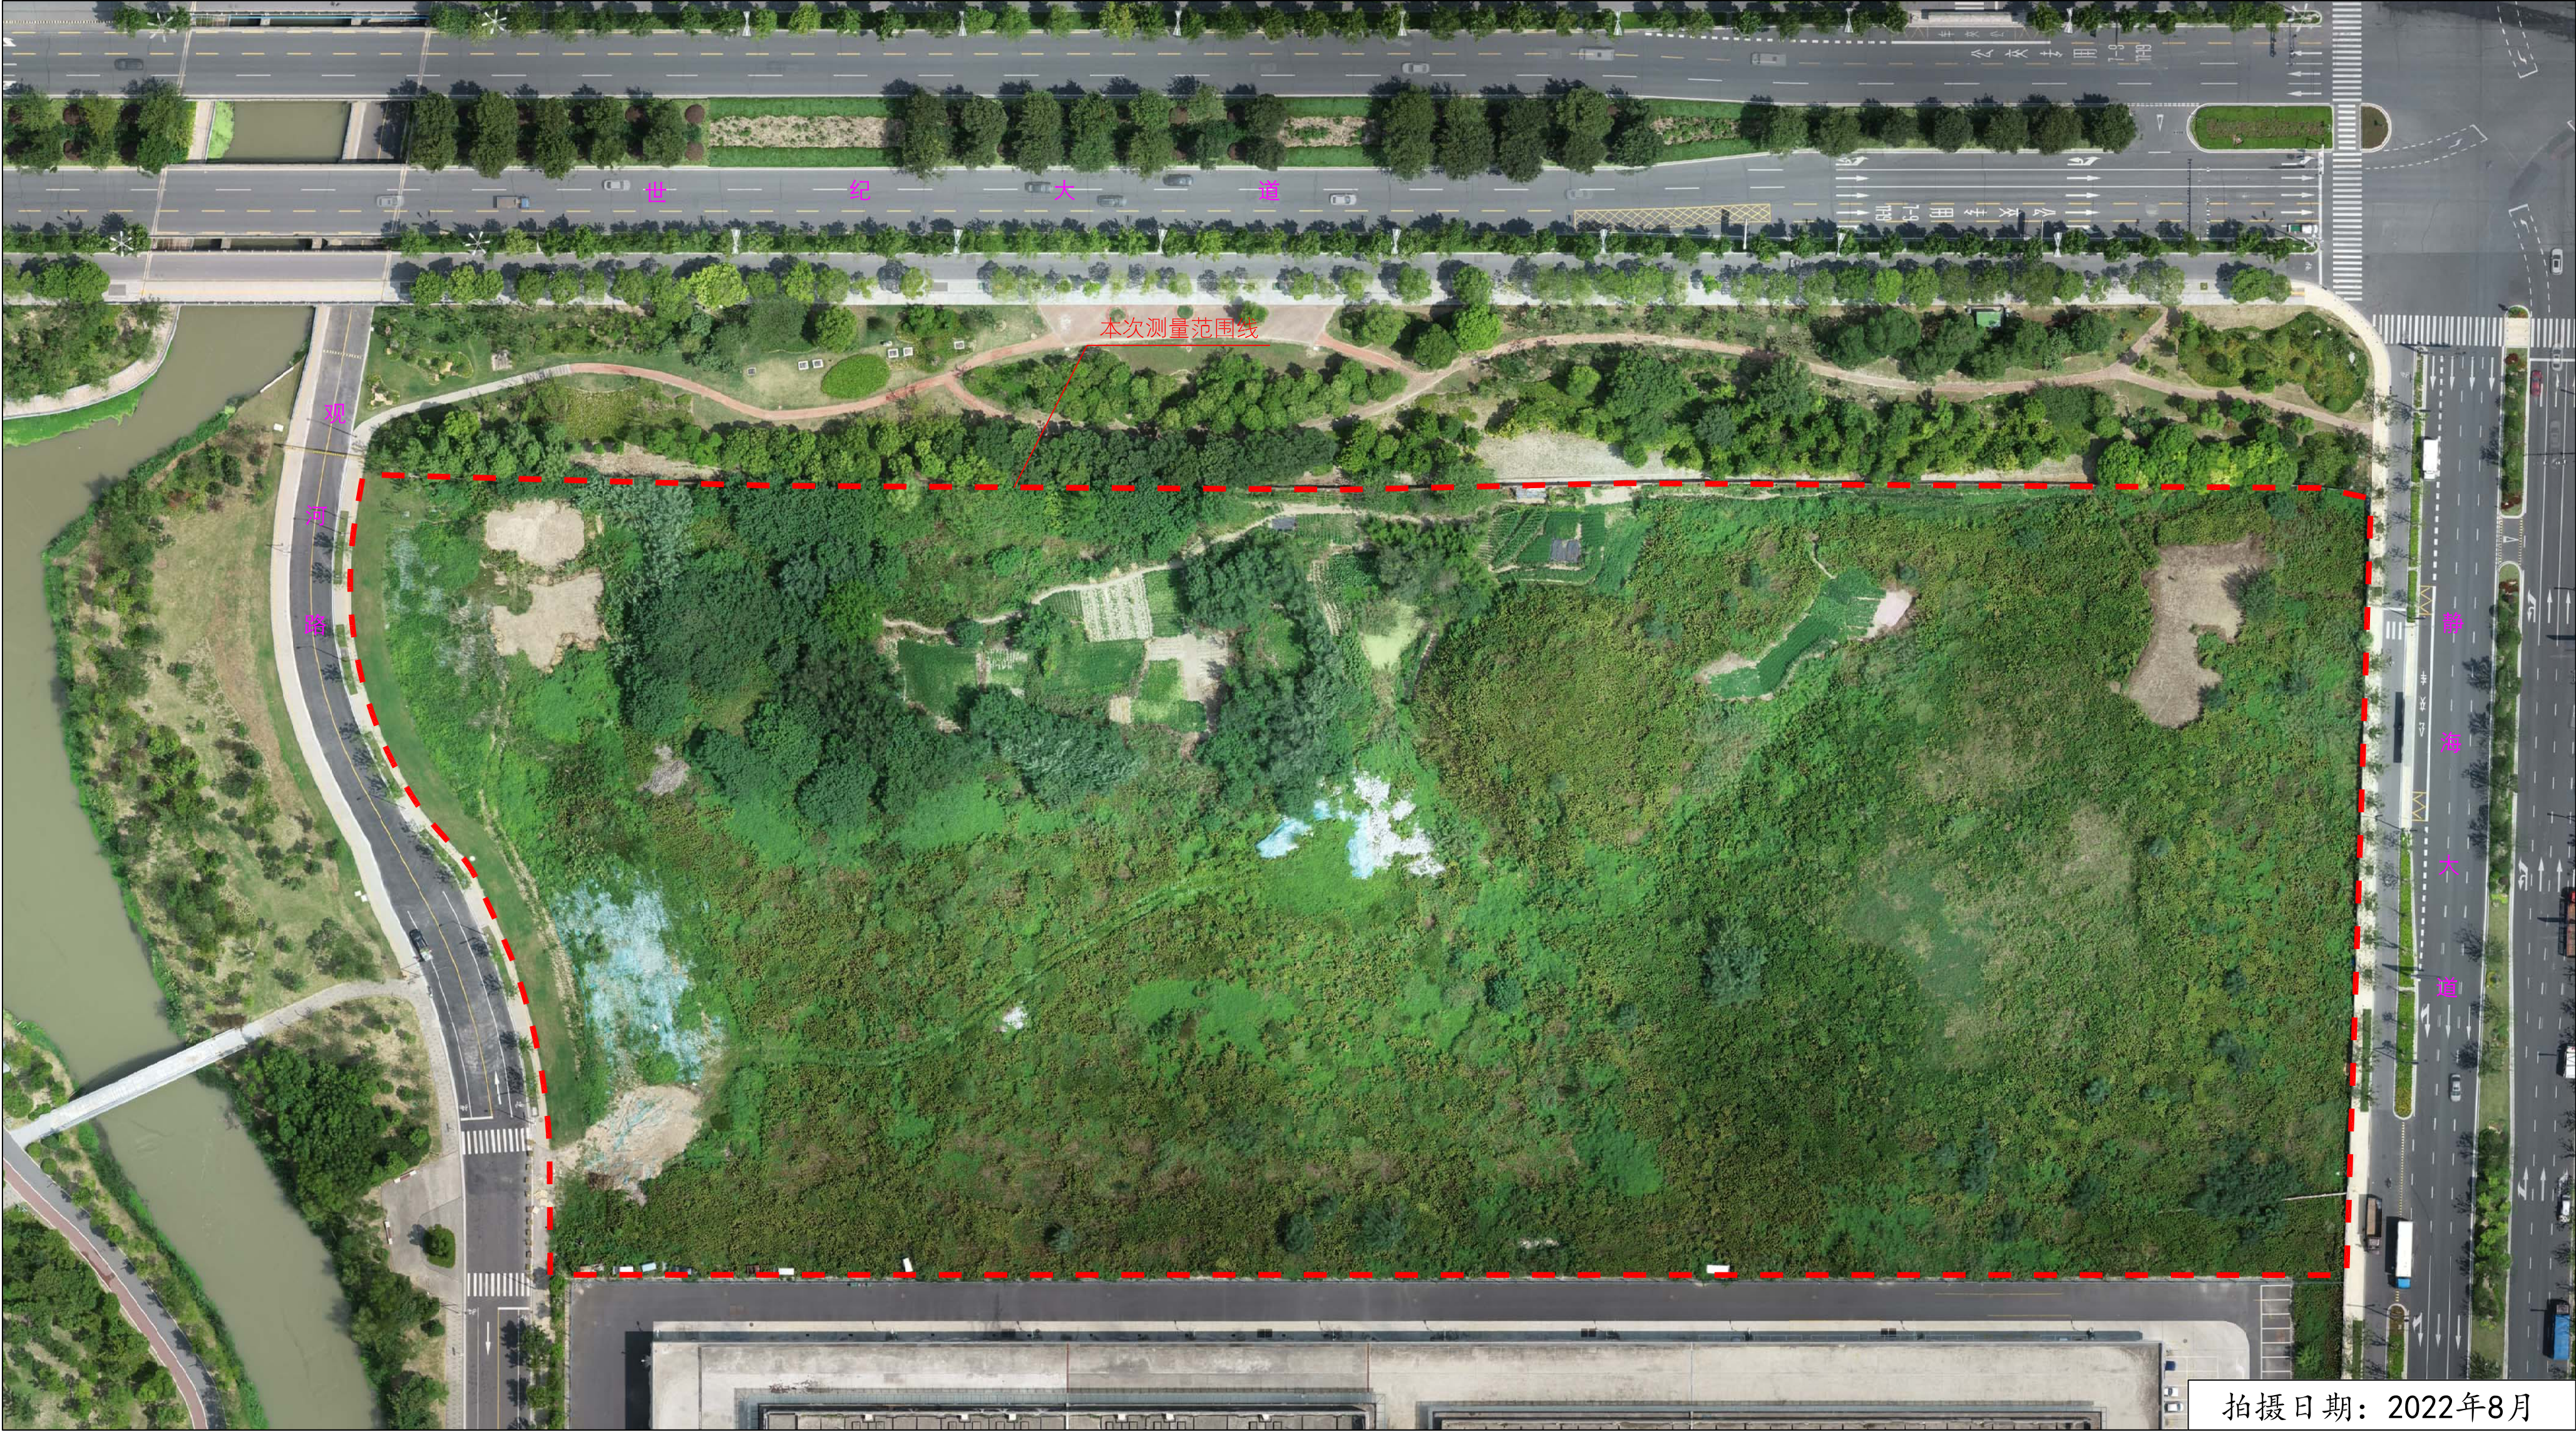
附图2：沪蔬通二期市场北部停车场区域现状影像图

拍摄日期：2022年8月
